ΜΙΑ ΘΑΣΙΤΙΚΗ ΒΥΖΑΝΤΙΝΗ ΕΚΚΛΗΣΙΑ ΣΕ ΛΕΙΤΟΥΡΓΙΑ

Σαφώ Αγγελούδη - Ζαρκάδα

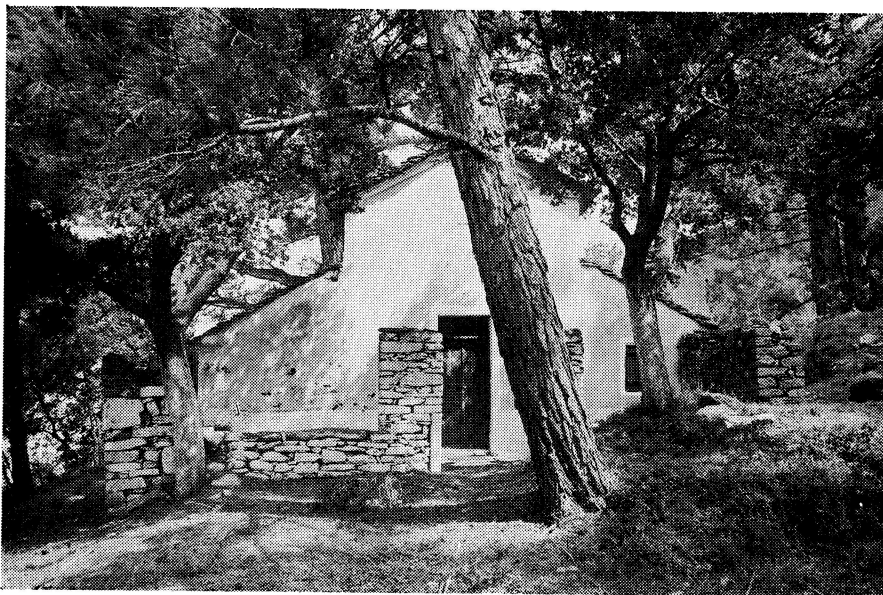
1. Δυτική όψη της βασιλικής της Ανάληψης. (Φωτογραφία του έτους 1978).

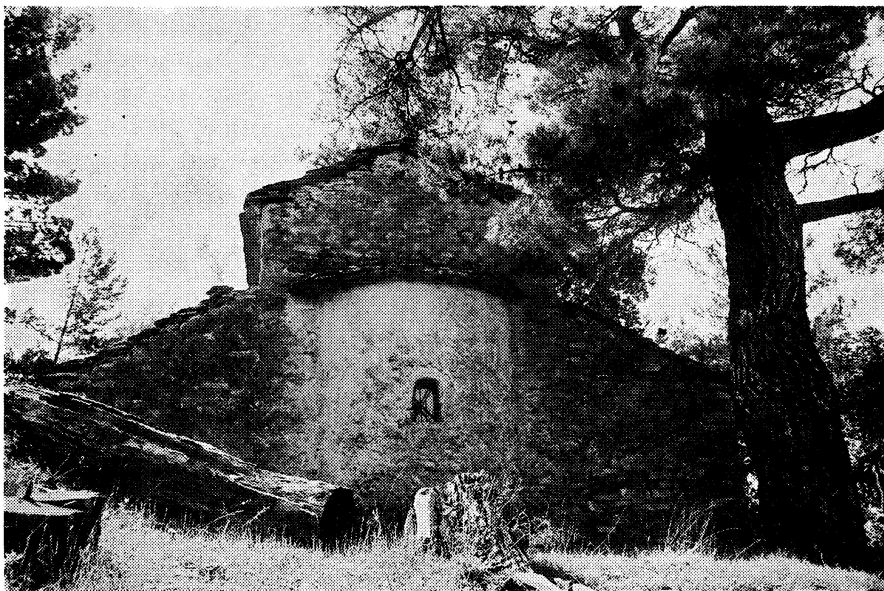
2. Ανατολική όψη της βασιλικής της Ανάληψης. (Φωτογραφία του 1978).

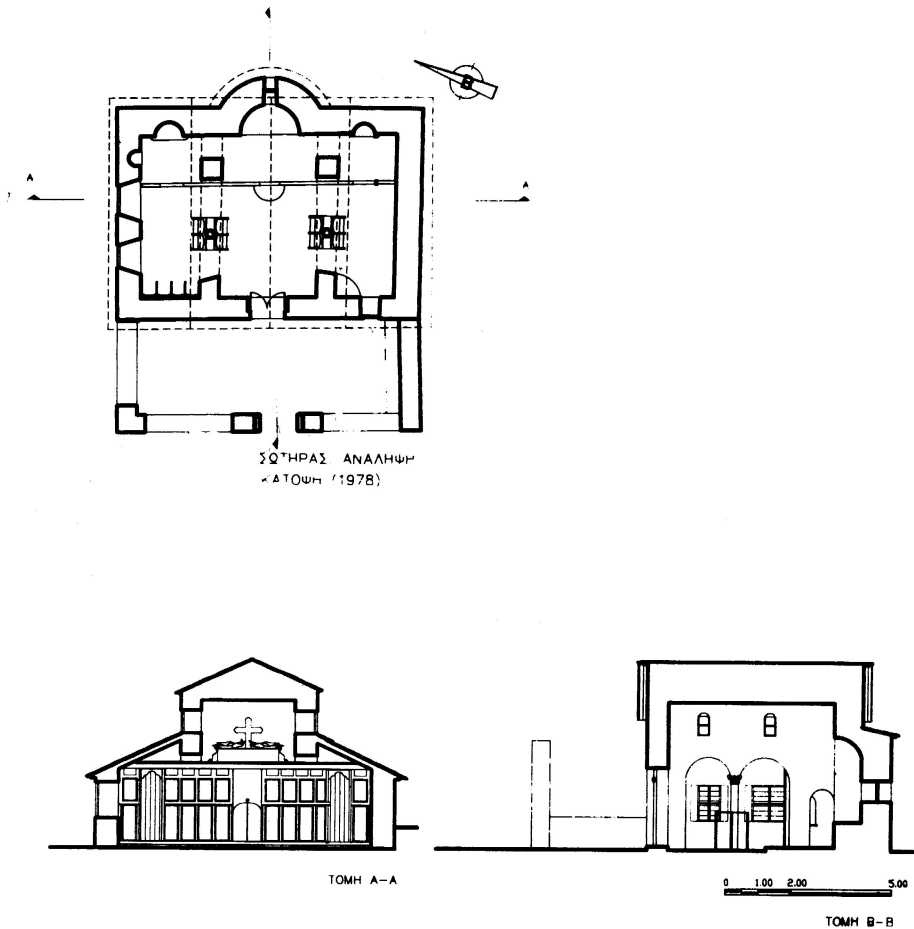
Σχ. Α. Κάτοψη. Τομή κατά πλάτος. Τομή κατά μήκος στη βασιλική της Ανάληψης Σωτήρα

Η εκκλησία είναι τρίκλιτη ξυλόστεγη βασιλική με ισχυρή υπερύψωση του μεσαίου κλίτους (σχ. Α). Έχει εξωτερικές διαστάσεις 9,05×6,40 μ.,

χωρίς την αψίδα του ιερού, που εξέχει κατά 0,95 μ. Οι εξωτερικοί τοίχοι έχουν πάχος 0,65 μ. έως 0,75 μ., ενώ 0,85 μ. είναι ο ανατολικός πολύκογχος τοίχος του. Όλοι είναι κατασκευασμένοι από επιμήχεις ακατέργαστους λίθους γνευσίου και μαρμάρου και οριζόντια τεμάχια πλίνθων που παρεμβάλλονται σε διάφορες θέσεις σε επαλληλία (φωτ. 4). Το 1978 οι τοίχοι της καλύπτονταν με κουρασάνι, το γνωστό υδραυλικό κονίαμα από σκόνη οπτόπλινθου και ασβέστου. Σήμερα όμως ο ανατολικός τοίχος έχει ορατή σε μεγάλη έκταση την τοιχοποιία του. Είναι άβαφο, εκτός από την πρόσοψή του, που είναι βαμμένη με ώχρα, περιβαλλόμενη από λευκή ταινία.

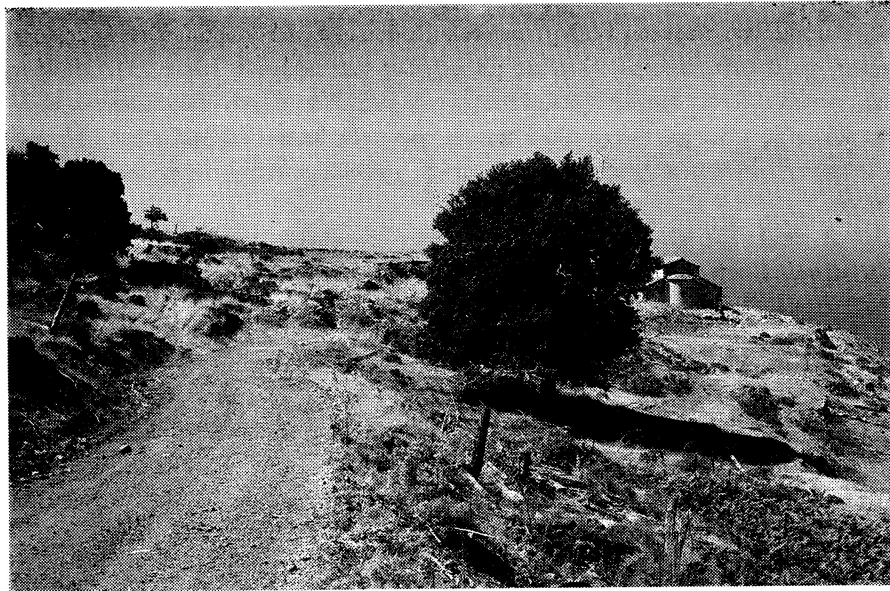
3. Η Ανάληψη είναι κτισμένη στο βόρειο χαμηλότερο άκρο πλαγιάς με μεγάλη κατοψέφεια. (Φωτογραφία του 1999).

τρήσεων, των φωτογραφιών και των παρατηρήσεων του 1978. Είναι κτισμένο σε υψόμετρο περίπου 600 μ. ανατολικά του ορεινού χωριού Σωτήρας, στο βόρειο χαμηλότερο άκρο πλαγιάς με μεγάλη κατωφέρεια (φωτ. 3). Η θέση είναι γνωστή ως «Μοναστήρι» στους ντόπιους. Νότια του ανιχνεύονται ερείπια κάποιας εγκατάστασης αλλά και οι γνωστές θασίτικες πεζούλες. Μερικά διάσπαρτα όστρακα της εγκατάστασης χρονολογούνται στην ελληνιστική εποχή.

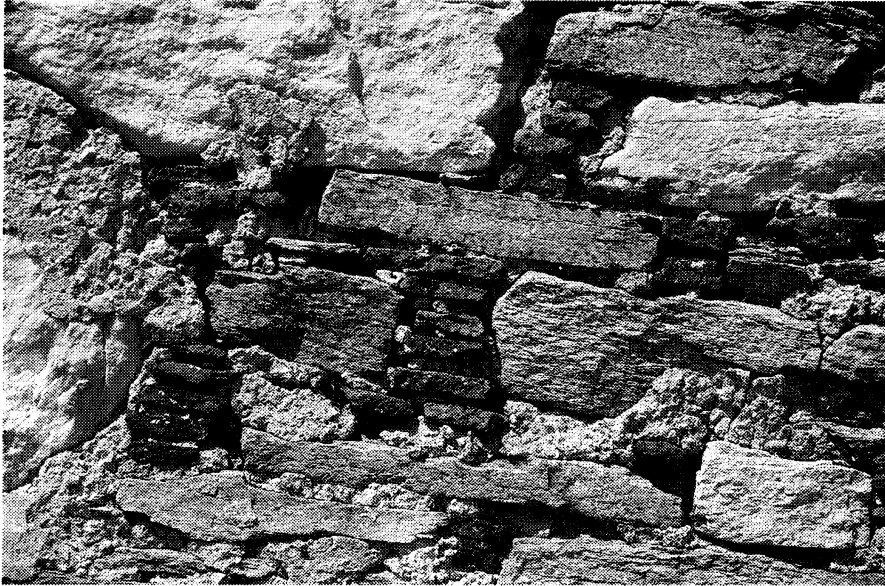
4. Οι τοίχοι είναι κατασκευασμένοι από επιμήκεις ακατέργαστους λίθους γνευσίου και μαρμάρου και οριζόντια τεμάχια πλίνθων που παρεμβάλλονται σε διάφορες θέσεις σε επαλληλία. (Φωτογραφία του 1999).

Η χρονολόγηση αυτή της Ανάληψης συμβαδίζει και με τη μορφή της τοιχοποιίας. Η τοιχοποιία με τους επιμήκεις ακατέργαστους λίθους και τα οριζόντια τεμάχια πλίνθων σε επαλληλία απαντάται περισσότερο στη μέση βυζαντινή περίοδο²⁸ αλλά και οψιμότερα. Αντίθετα η μελέτη της ιστορίας του νησιού ελάχιστα βοηθά στη χρονολόγηση. Δυστυχώς από τον 7ο έως τον 13ο αιώνα η Θάσος εξαφανίζεται σχεδόν από τα χρονικά. Από τις πηγές γνωρίζουμε ότι το νησί χρησίμευε ως τόπος εξορίας²⁹. Η ύπαρξη όμως της επιγραφής του 1299 στην Κακηράχη αποδεικνύει ότι κατά τη δύσκολη αυτή εποχή υπήρχε στην περιοχή της Ανάληψης οικοδομική δραστηριότητα.

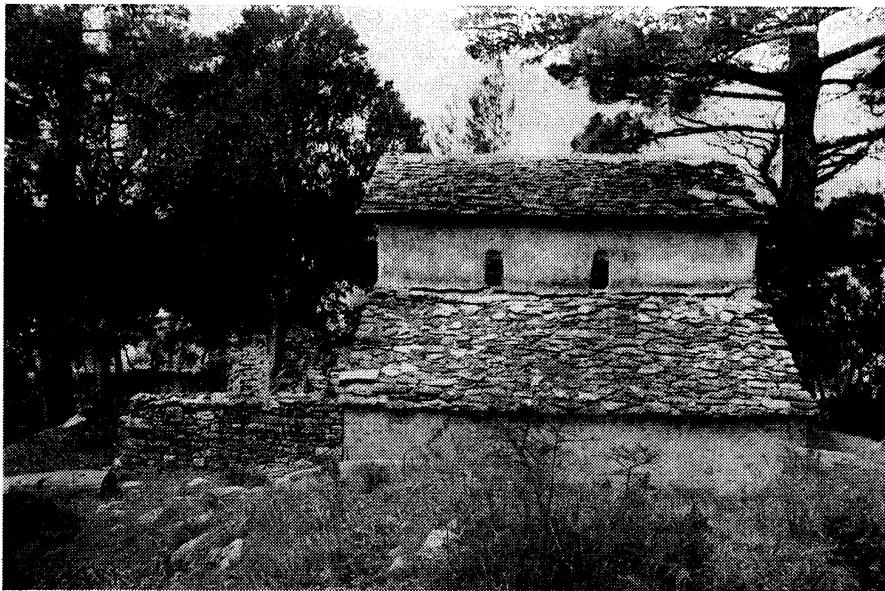
5. Νότια όψη της βασιλικής της Ανάληψης. (Φωτογραφία του 1978).

Η κάλυψη στο κεντρικό κλίτος γίνεται με δίρριχτη στέγη. Τα ζευκτά της κήτηκαν και αντικαταστάθηκαν. Τα πλαϊνά κλίτη είναι χαμηλότερα και φέρουν μονόρριχτες στέγες (φωτ. 5). Οι απολήξεις των ξύλων της στέγης δεν είναι ορατές. Τα γείσα, οι γριπίδες, στη βόρεια και νότια πλευρά αλλά και στην αψίδα του ιερού, διαμορφώνονται από δύο σειρές πλάκες τοποθετημένες εκφορικά. Η λύση αυτή είναι ο κανόνας στις μεταβυζαντινές εκκλησίες της Θάσου. Στη δυτική όψη γριπίδα υπάρχει μόνο στο μεσαίο κλίτος, ενώ στην ανατολική πλευρά μόνο στην αψίδα του ιερού. Η κάλυψη των τριών

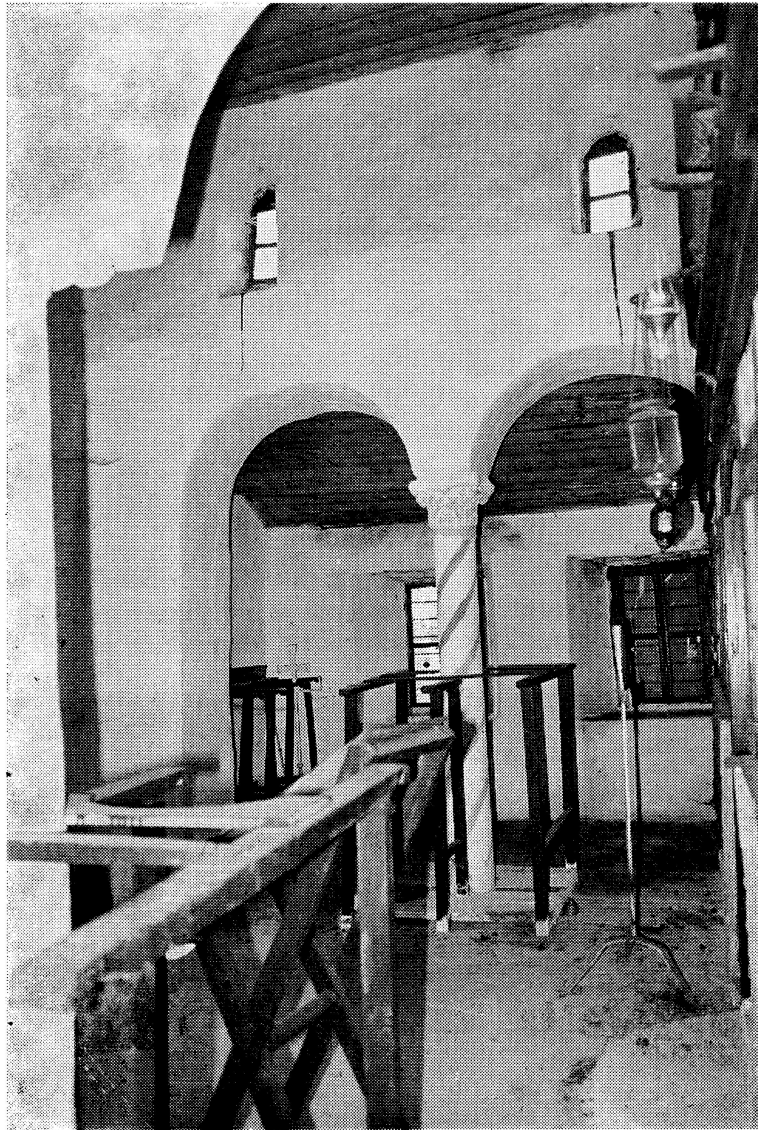
6. Βόρεια τοξοστοιχία. (Φωτογραφία τον 1978).

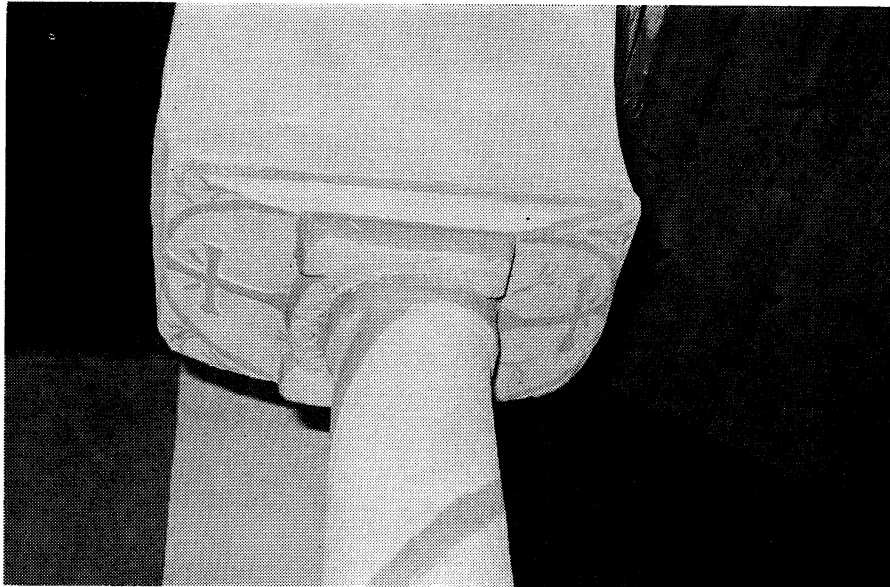
7. Μαρμάρινο παλαιοχριστιανικό κιονόκρανο με συμφυές ανάγλυφο επίθημα, διακοσμημένο με σταυρούς βόρειας τοιχοστοιχίας. (Φωτογραφία του 1978).

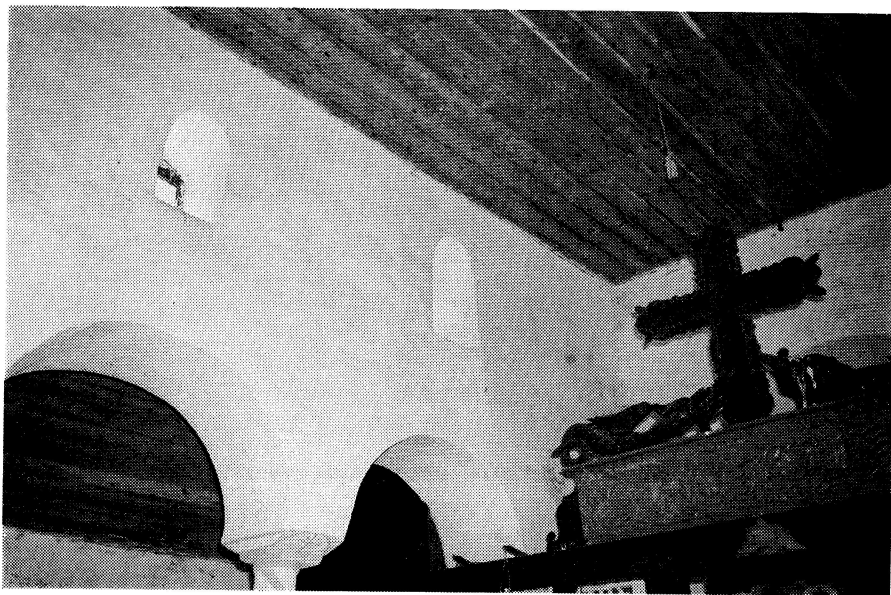
8. Νότια τοξοστοιχία. (Φωτογραφία του 1978).

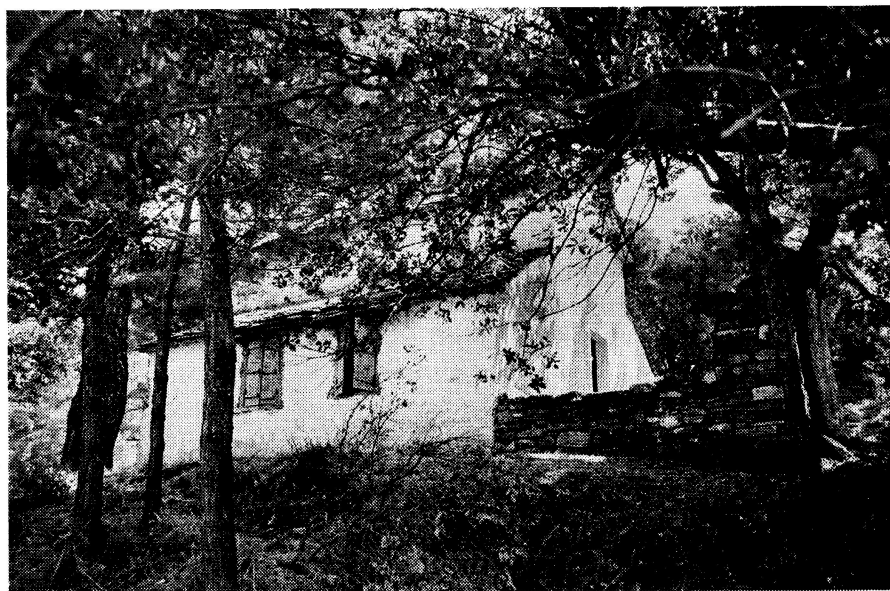
9. Βόρεια όψη της βασιλικής της Ανάληψης. (Φωτογραφία του 1978).

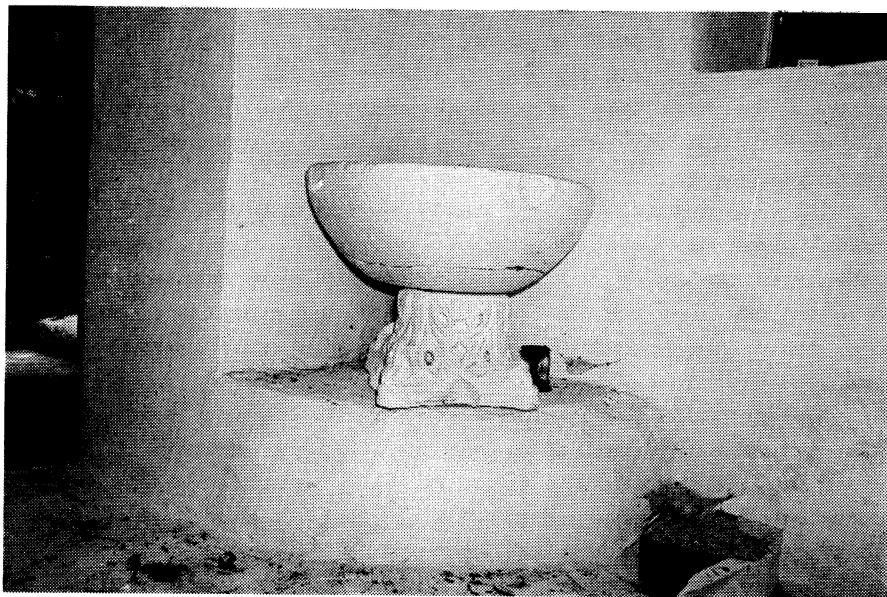
10. Πριν την πυρκαγιά στη ΝΔ γωνία του νότιου κλίτους, πάνω σε τεταρτοκυκλικό πεζούλι βρισκόταν μαρμάρινη κολυμβήθρα στηριζόμενη σε παλαιοχριστιανικό κιονόκρανο ίδιας μορφής με το κιονόκρανο του βορείου κλίτους, τοποθετημένο όμως ανάποδα.
(Φωτογραφία του 1978).

Πριν την πυρκαγιά, στη ΝΔ γωνία του νότιου κλίτους, πάνω σε τεταρτοκυκλικό πεζούλι βρισκόταν μαρμαρίνη κολυμβήθρα στηριζόμενη σε παλαιοχριστιανικό κιονόκρανο ίδιας μορφής με το κιονόκρανο του βορείου κλίτους, τοποθετημένο όμως ανάποδα (φωτ. 10). Και τα δύο σήμερα έχουν εξαφανισθεί, ενώ το χαμηλό πεζούλι ανασκάφηκε μέχρι το δάπεδο του ναού, πιθανόν από αρχαιοκάπηλους.

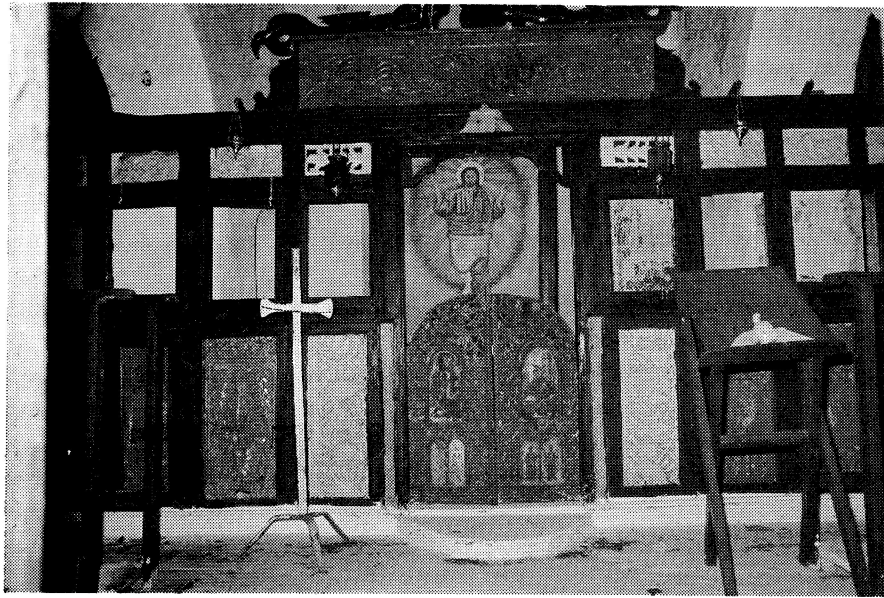
11. Το μεταβυζαντινό τέμπλο της Ανάληψης πριν την πυρκαγιά.

Το ευθύγραμμο τέμπλο, πριν την πυρκαγιά, ήταν τοποθετημένο σε μικρή απόσταση εμπρός απ' τους δύο πεσσούς, εμποδίζοντας το Α. παράθυρο της Β. όψης να αναδειχθεί ολόκληρο εσωτερικά. Ήταν ξύλινο, χωρισμένο σε τέσσερις οριζόντιες ζώνες, τοπικά ξυλόγλυπτο (φωτ. 11). Η ωραία πύλη κατελάμβανε ύψος τριών ζωνών και έφερε ξυλόγλυπτα βημόθυρα με δύο σειρές εικόνων. Δεξιά και αριστερά υπήρχαν οι δύο άλλες είσοδοι του ιερού, που εί-

χαν καρφωτά φύλλα. Η κατώτερη ζώνη του τέμπλου χωριζόταν με στύλους σε έξι διάχωρα δεξιά και αριστερά της ωραίας πύλης. Τα τέσσερα διάχωρα εκατέρωθεν της ωραίας πύλης κλείνονταν με ξυλόγλυπτους πίνακες. Ο κάθε πίνακας έφερε στο κύριο μέρος του ρόμβο που έχει στο κέντρο ρόδακα και στο πάνω μέρος ρόδι με κλαδιά. Προέρχονταν από άλλο τέμπλο, γιατί τα θέματα τους δεν ολοκληρώνονταν στις περιορισμένες διαστάσεις του κάθε διαχώρου. Η δεύτερη ζώνη είχε μικρότερο ύψος και έφερε ίδιο αριθμό διαχώρων, όπου τοποθετούσαν φορητές εικόνες, τις μέρες λειτουργίας του ναού, για λόγους ασφάλειας. Η τρίτη ζώνη ήταν πολύ χαμηλή και έφερε ξυλόγλυπτες φυτικές παραστάσεις εκ των οποίων οι τρεις ήταν διάτρητες. Η τέταρτη ζώνη, περιορισμένη πάνω από την ωραία πύλη και τα δύο εκατέρωθεν διάχωρα, έφερε κεντρικά ξυλόγλυπτη παράσταση με γείσο. Περιπλοκάδες, ρόδακες, κρίνα και στάχυα συνυπήρχαν. Κεντρικά υπερυψώνονταν σταυρός με δύο φτερωτούς δράκοντες, το γνωστό θέμα στέψης των τέμπλων της τουρκοκρατίας. Είναι προφανές ότι τα ξυλόγλυπτα τμήματα του τέμπλου, εκτός των δράκων, προέρχονταν από παλιότερο τέμπλο. Το σημερινό τέμπλο είναι κατασκευασμένο από ραμποτέ ξύλο.

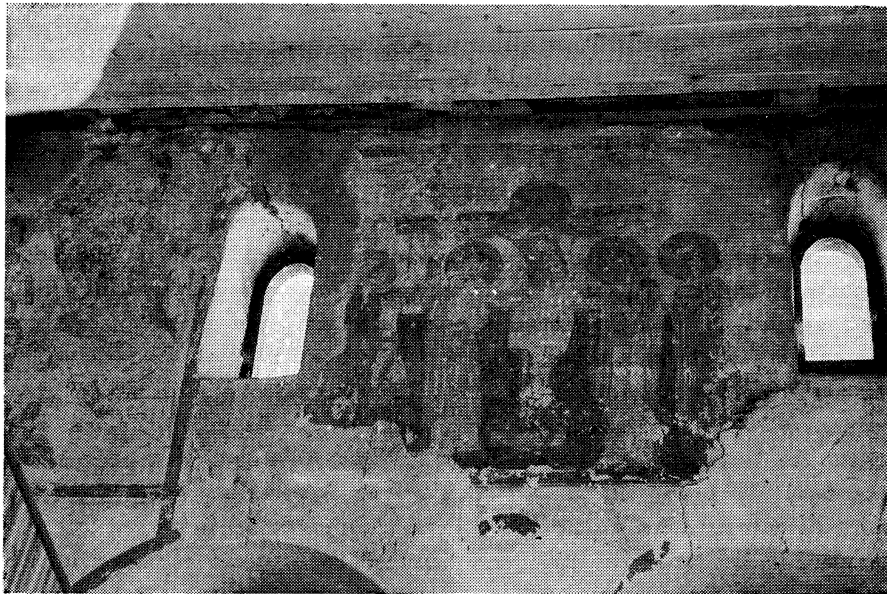
12. Στη βόρεια τοξοστοιχία εικονίζεται η Σταύρωση. (Φωτογραφία του 1999).

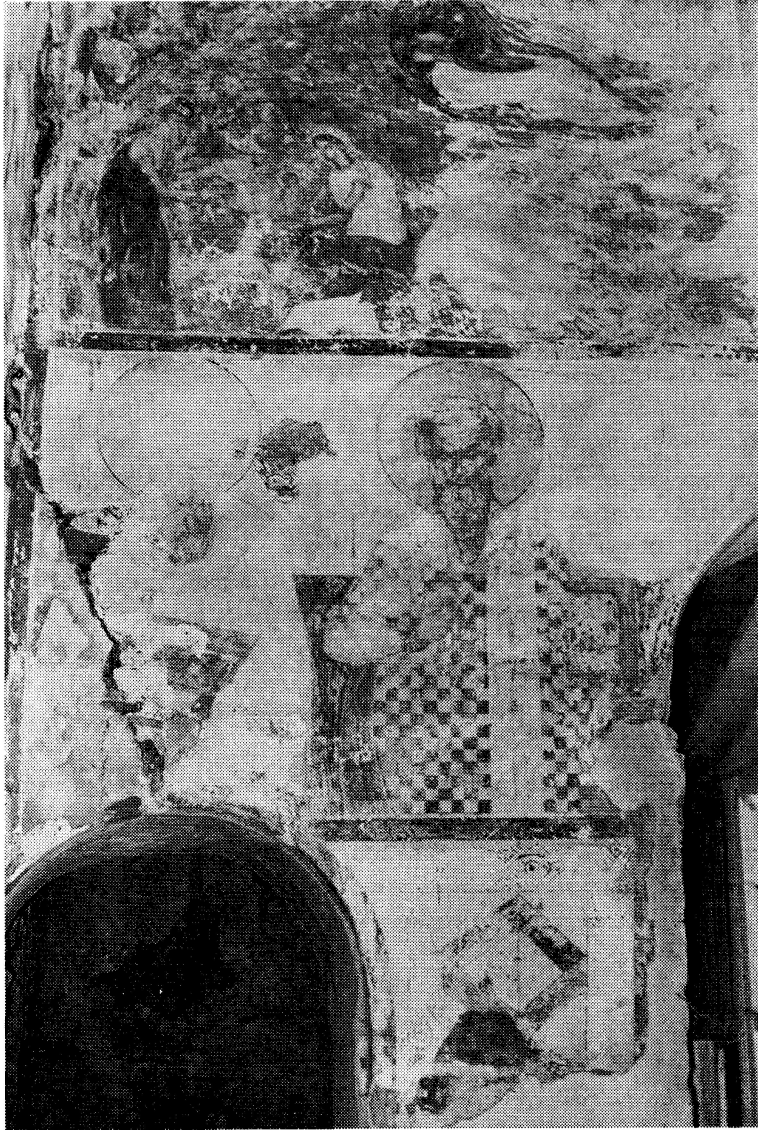
13. Στη νότια τοξοστοιχία του Ιερού Βήματος εικονογραφούνται άγιοι, μερικοί από τους οποίους φορούν λειτουργικό ένδυμα με ζατρίκιο. (Φωτογραφία του 1999).

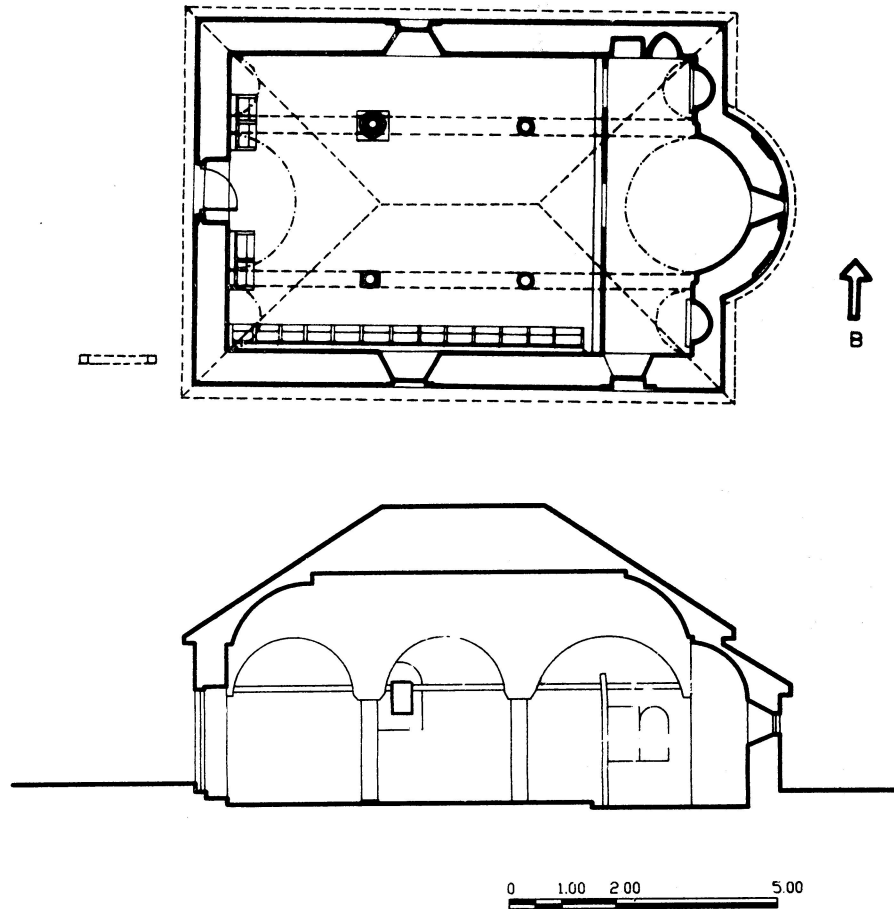
ΤΟΜΗ Β-Β

Σχ. Β. Κάτοψη και κατά μήκος τομή Αγίου Νικολάου Σκάλας Ποταμιάς Θάσου.

Αλλά ας επιχειρήσουμε να χρονολογήσουμε το ναό. Ήδη αναφέρθηκε η μοναδικότητα του τύπου του για τα θασιτικά δεδομένα. Μόνο ένα ακόμη ναό παρόμοιου εμβαδού, στον τύπο της τρίκλιτης βασιλικής, έχουμε στη Θάσο, τον Άγιο Νικόλαο Ποταμιάς, (έτος κτίσης 1836) με εσωτερικές διαστάσεις 5,50 μ. πλάτος και 8,70 μ. μήκος και λόγο πλάτους προς μήκος $\pi/\mu=0,63$, ενώ η Ανάληψη έχει λόγο $\pi/\mu=1,54$ (σχ. Β). Στους τοίχους του

δεν υπάρχει κουρασάνι και στεγάζεται με ενιαία τετράριχτη στέγη, δεν έχει δηλαδή υπερυψωμένο το μεσαίο κλίτος. Τελείως διαφορετική είναι και η μορφή των τόξων του. Ο ναός της Ανάληψης έχει πέτρινα τόξα πάχους 0,56-0,59 μ., σ' αντίθεση με τον Άγιο Νικόλαο, που έχει τόξα πάχους 30 εκ., κατασκευασμένα με μπαγδατί και σοβατισμένα, με βέλη όμως πολύ μεγαλύτερα από την Ανάληψη.

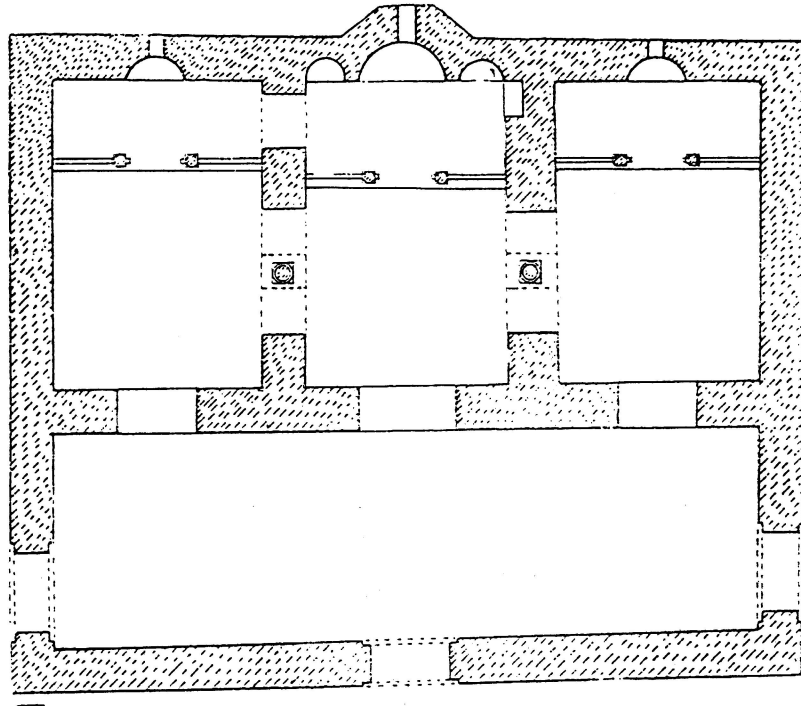
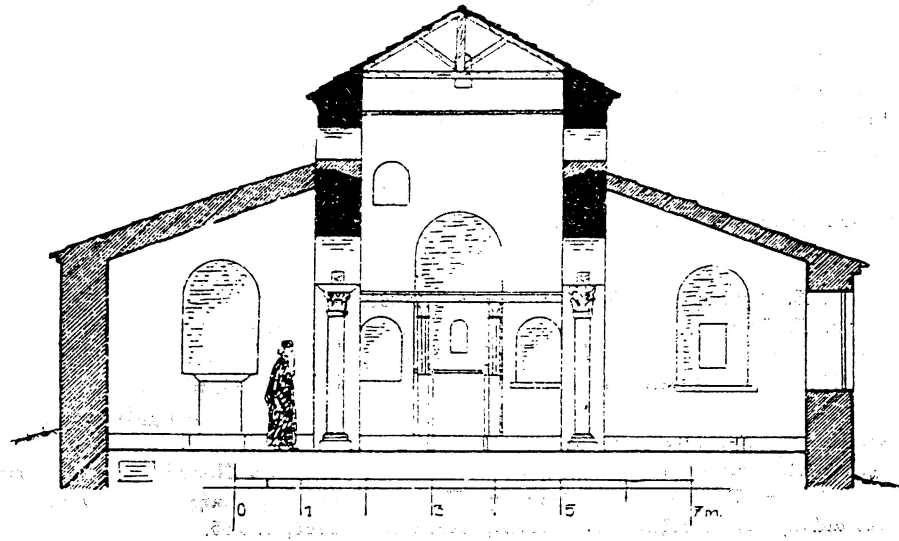
Σχ. Γ. Κάτοψη και εγκάρσια τομή Αγίου Νικολάου Ορφανού. (Α. Ευγγόπουλος).

Υστεροβυζαντινός ναός πλησιέστερος ως προς την κάτοψη και ως προς την τομή με την Ανάληψη είναι ο μικρός ναός του Αγίου Νικολάου Ορφανού της Θεσσαλονίκης, καθολικό μικρής μονής¹⁹. Δεν είναι όμως τρίκλιτη βασιλική, αλλά μονόκλιτος ναός περιβαλλόμενος από στοά (σχ. Γ). Ο βόρειος και ο νότιος τοίχος του κυρίως ναού έχουν μορφή τοξοστοιχιών, που είναι συγγενείς της Ανάληψης. Ισχυρές παραστάδες στη δυτική πλευρά, μόνο ζεύγος κίωνων με παλαιοχριστιανικά κιονόκρανα, ελεύθερος πεσσός, μόνο όμως στη βόρεια τοξοστοιχία. Ο Άγιος Νικόλαος Ορφανός χρονολογείται στη δεκαετία 1310-20 και μάλιστα προς το τέλος της²⁰.

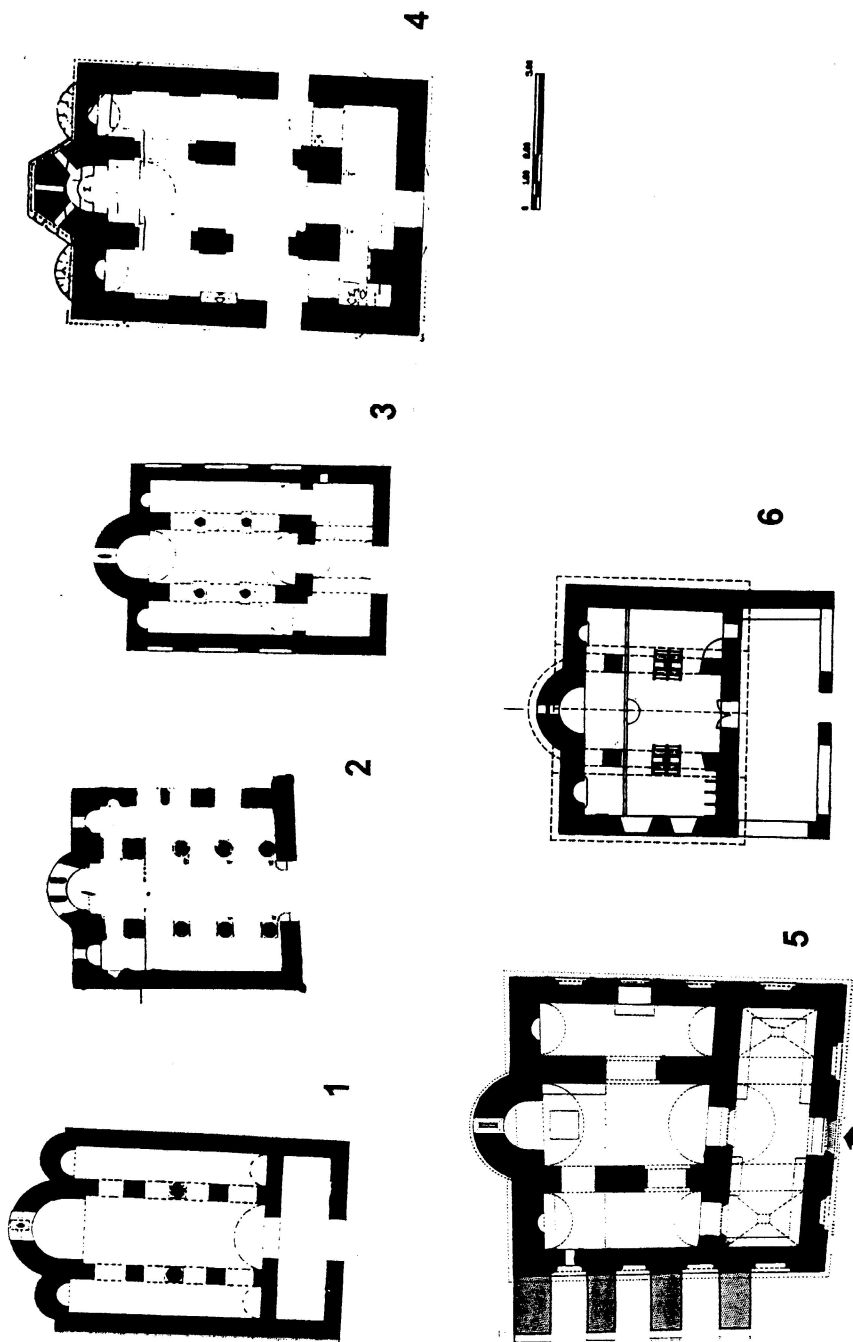
Σχ. Δ. 1. Ο ναός των Αγίων Αποστόλων στο νησί του Αγίου Αχιλλείου στη λίμνη της Μικρής Πιρέσπας. 2. Το παρεκκλήσιο του Αγίου Ευθυμίου στη βασιλική του Αγίου Δημητρίου. 3. Ο Ταξιδόχης Μητροπόλεως στην Καστοριά. 4. Ο Άγιος Στέφανος στην Καστοριά. 5. Οι Άγιοι Ανάργυροι Καστοριάς. 6. Η Ανάληψη στον ορεινό Σωτήρα Θιάσου. (Κατόψεις στην ίδια κλίμακα).

τερα απ' ότι το κεντρικό. Η αυθεντικότητα του τύπου και η ύπαρξη του ισχυρά υπερυψωμένου μεσαίου κλίτους μας επιτρέπει να δεχτούμε και πρωιμότερη χρονολόγηση από τον 14ο αιώνα. Μπορούμε επομένως να συσχετίσουμε το μνημείο με τις δύο χρονολογημένες μεσοβυζαντινές τρίκλιτες βασιλικές, τους Αγίους Αποστόλους στο νησί Αγίου Αχιλλείου Πρέσπας και το παρεκκλήσιο του Αγίου Ευθυμίου στη βασιλική του Αγίου Δημητρίου, αλλά και με τους τρεις γνωστούς μικρούς μεσοβυζαντινούς ναούς της Καστοριάς, τον Ταξιάρχη Μητρόπολης, τον Άγιο Στέφανο και τους Αγίους Αναργύρους (σχ. Δ).

Συγκρινόμενος ο θαστίκος ναός με τους πέντε αυτούς ναούς εμφανίζει αξιοσημείωτες συγγένειες με τους Αγίους Αναργύρους (σχ. Δ), τόσο ως προς την ύπαρξη του υπερυψωμένου μεσαίου κλίτους, της κυκλικής αψίδας του ιερού, αλλά και ως προς το λόγο π/μ (1,41 Άγιοι Ανάργυροι, 1,54 Ανάληψη). Υπάρχουν όμως και διαφορές στον τρόπο στέγασης και στην ύπαρξη στοάς σύγχρονης με τον κυρίως ναό. Εξίσου χαρακτηριστική είναι η απουσία από την Ανάληψη του εξωτερικού κεραμοπλαστικού διακόσμου, στοιχείο που εντυπωσιάζει στους τρεις καστοριανούς ναούς. Η έλλειψη αυτή μπορεί να αποδοθεί στις περιορισμένες οικονομικές δυνατότητες του μετοχιού, αλλά και στη δυσκολία εξεύρεσης οικοδομικών υλικών, δηλαδή πλίνθων, εξαιτίας της απομόνωσης και των δυσμενών οικονομικών δυνατοτήτων της Θάσου. Η Ανάληψη είναι ξυλόστεγη βασιλική, χωρίς όμως να αποκλεισθεί η πιθανότητα αρχικά να στεγαζόταν με ημικυλινδρικές καμάρες, οι οποίες κατέρρευσαν από πιθανό σεισμό ή πυρκαγιά και αντικαταστάθηκαν από ξύλινα ζευκτά. Στα ψηλότερα τμήματα των όψεων άλλωστε παρατηρείται διατάραξη της αρχικής τοιχοποιίας, απόδειξη επισκευής τοίχων -στέγης. Την άποψη αυτή ενισχύει και η διαφορά που παρατηρείται ανάμεσα στα γείσα της δυτικής και ανατολικής όψης του κυρίως ναού και των αντίστοιχων της αψίδας, καθώς και η μορφή των παραθύρων των πλαγίων κλιτών που δεν είναι βυζαντινά. Πιθανόν στις ίδιες θέσεις να υπήρχαν μονόλοβα ή δίλοβα παράθυρα που επισκευάστηκαν. Ένα άλλο στοιχείο προς έρευνα είναι η στοά. Τα σημερινά ερείπιά της είναι μεταβυζαντινή προσθήκη, διαφορετικού πάχους, τοιχοποιίας και μορφής απ' ό,τι οι τοίχοι του κυρίως ναού. Λαμβάνοντας υπ' όψη τις δύσκολες χειμερινές συνθήκες της περιοχής, είναι πιθανόν να θεωρήσουμε απαραίτητη

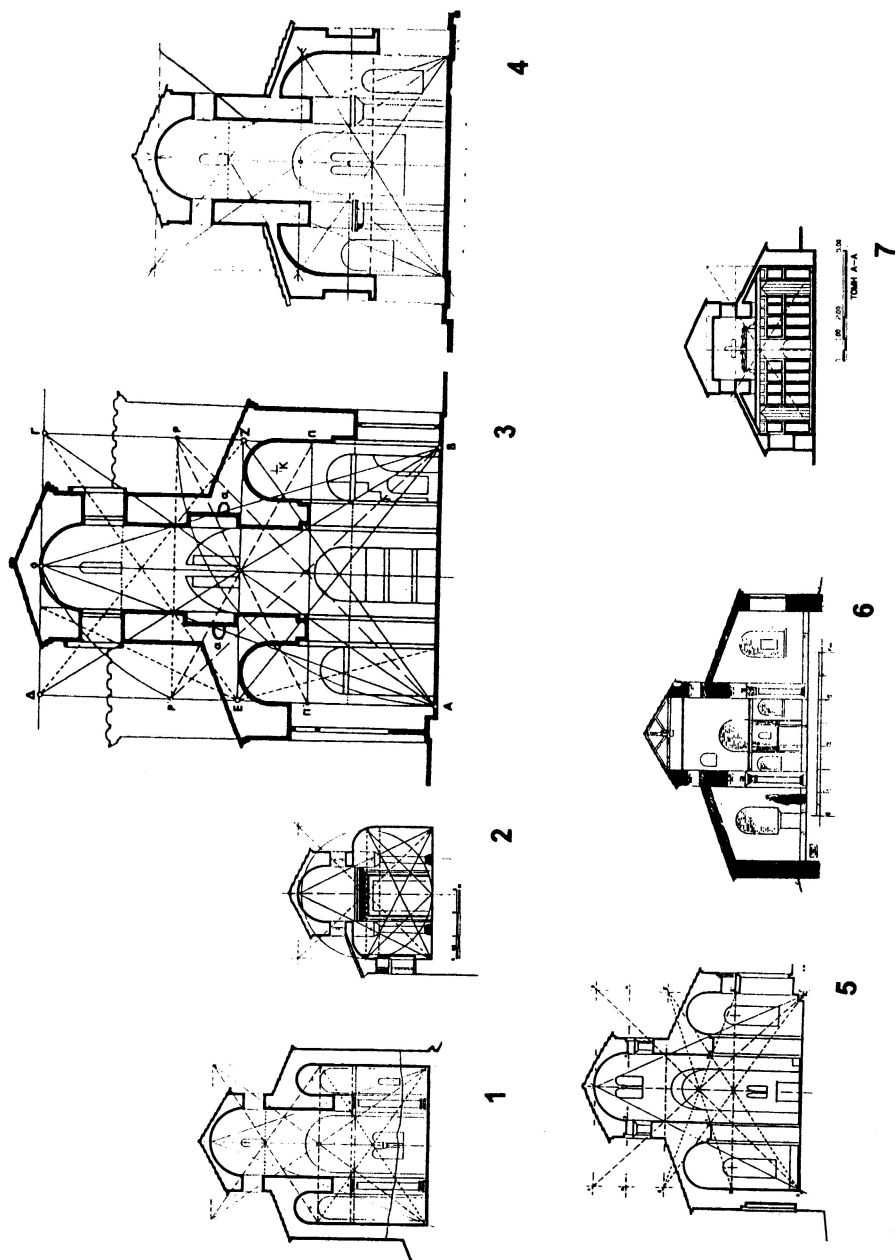
Σχ. Ε. 1. Ο ναός των Αγίων Αποστόλων στο νησί του Αγίου Αχιλλείου στη λίμνη της Μικρής Πρέσπας.
 2. Το παρεκκλήσιο του Αγίου Ευθυμίου στη βασιλική του Αγίου Δημητρίου. 3. Ο Άγιος Στέφανος στην Καστοριά.
 4. Ο Ταξιάρχης Μητροπόλεως στην Καστοριά. 5. Οι Άγιοι Ανάργυροι Καστοριάς. 6. Ο Άγιος Νικόλαος Ορφανός
 Θεσσαλονίκης. 7. Η Ανάληψη στον ορεινό Σωτήρα Θόσου. (Τομές κατά πλάτος στην ίδια κλίμακα).

Όμως ας εξετάσουμε και το λόγο πκ/υκ, δηλαδή το πηλίκο πλάτους κεντρικού κλίτους προς αντίστοιχο ύψος (σχ. Ε). (Στις καμαροσκέπαστες βασιλικές μετρήθηκε στη γένεση των τόξων).

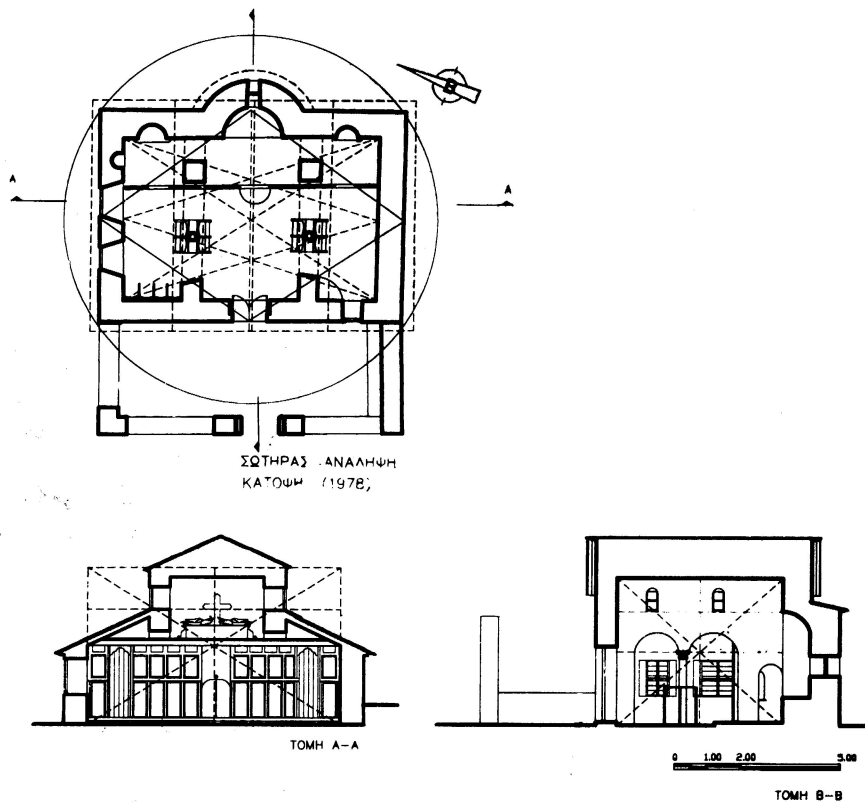
6. Σχ. ΣΤ. Οικοδομικές χαράξεις στη βασιλική της Ανάληψης. Κάτοψη. Εγκάρσια τομή. Τομή κατά μήκος.

Χρήσιμο είναι να παρατηρήσουμε ότι στο ναό εφαρμόζονται οι οικοδομικές χαράξεις που χαρακτηρίζουν τις παραπάνω πέντε μεσοβυζαντινές τρίκλιτες εκκλησίες (σχ. ΣΤ). Με τις χαράξεις αυτές προσδιορίζονται αποτελεσματικά κείρια σημεία της οικοδομής που καθορίζουν τη μορφή της, το ύψος της αλλά και τις άριστες επιλογές για την τοποθέτηση των ανοιγμάτων. Οι χαράξεις αυτές ήταν απλούστατες, γίνονταν αποκλειστικά με τη χρησιμοποίηση σχοινιών, και τα κρίσιμα κέντρα ή σημεία της οικοδομής προσδιορίζονταν με αλληλοτομίες ευθειών ή και κύκλων²⁷. Πιθανότατα σ' αυτές τις
