ΑΜΕΣΑ ΜΕΤΡΑ ΠΡΟΣΤΑΣΙΑΣ ΕΝΟΡΙΑΚΟΥ ΝΑΟΥ
ΑΓ. ΑΠΟΣΤΟΛΩΝ ΣΤΟ ΜΕΓΑΛΟ ΚΑΖΑΒΙΤΙ ΘΑΣΟΥ

Σ τ α ύ ρ ο ς Π ί τ τ α ς

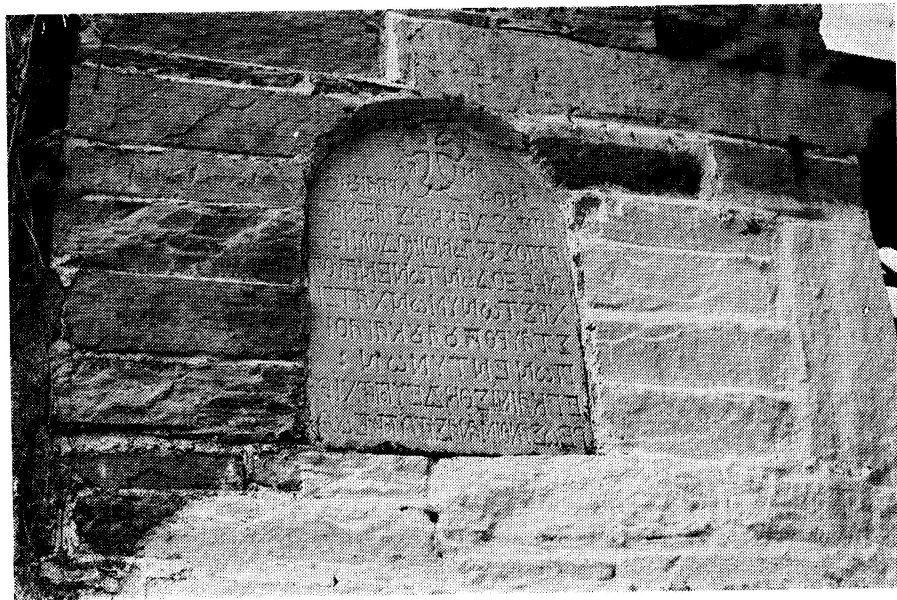
Η μαρμαρόπλακα εισόδου με την κτητορική επιγραφή.

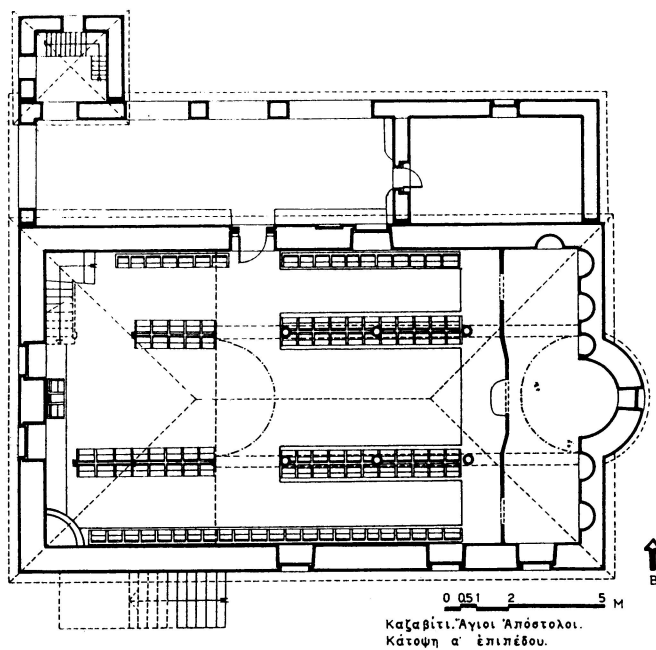
Καζαβίτι. Άγιοι Άπόστολοι.
Κάτοψη α' επιπέδου.

Ο ναός ακολουθεί τη βασική τυπολογία του τόπου και της εποχής του. Τετράριχτη ξυλόστεγη τρίκλιτη βασιλική με γυναικωνίτη στο δυτικό τμήμα του ορόφου. Μεταγενέστερη στοά στη βόρεια πλευρά με τοξωτά ανοίγματα και παρεκκλήσι στο ανατολικό τμήμα (Ζωοδόχου Πηγής), καθώς και πύργο καμπαναριού του 1930 στο δυτικό του τμήμα. Η οροφή του κεντρικού κλίτους, από την κόγχη μέχρι το γυναικωνίτη, αποτελείται από ημικυλινδρική μπαγδατοκαμάρα. Οι υπόλοιπες οροφές καθώς και αυτές των πλαγίων κλιτών είναι επίπεδες σανιδωτές.

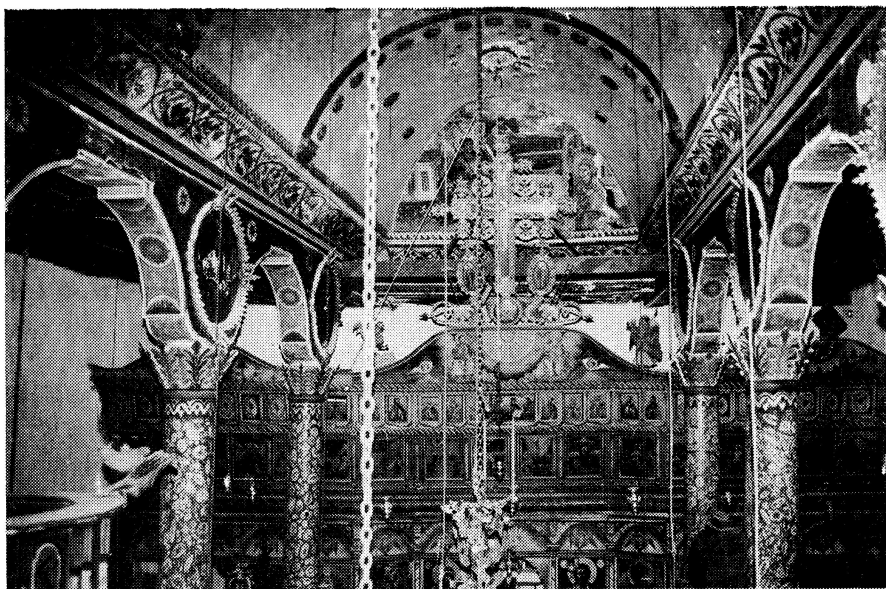
Κίονες με διαχωριστικές μπαγδατοξοσειρές των κλιτών, καθώς και η μπαγδατοκαμάρα, φέρουν πλούσια διακόσμηση με σταμπωτές οροφωγραφίες και στουκοκορνίζες με αγιογραφίες. Το ξύλινο, τεθλασμένο σε κάτοψη, τέμπλο του ναού (αυθεντικό) είναι ταμπλαδωτό με ξυλόγλυπτα μπόγια και τραβέρσες σε 5-6 ζώνες καθ' ύψος. Στο ιερό χαρακτηριστικές είναι οι 5 κόγχες, 3 αριστερά και 2 δεξιά από την κεντρική.

Κάτοψη και εσωτ. άποψη του μνημείου.

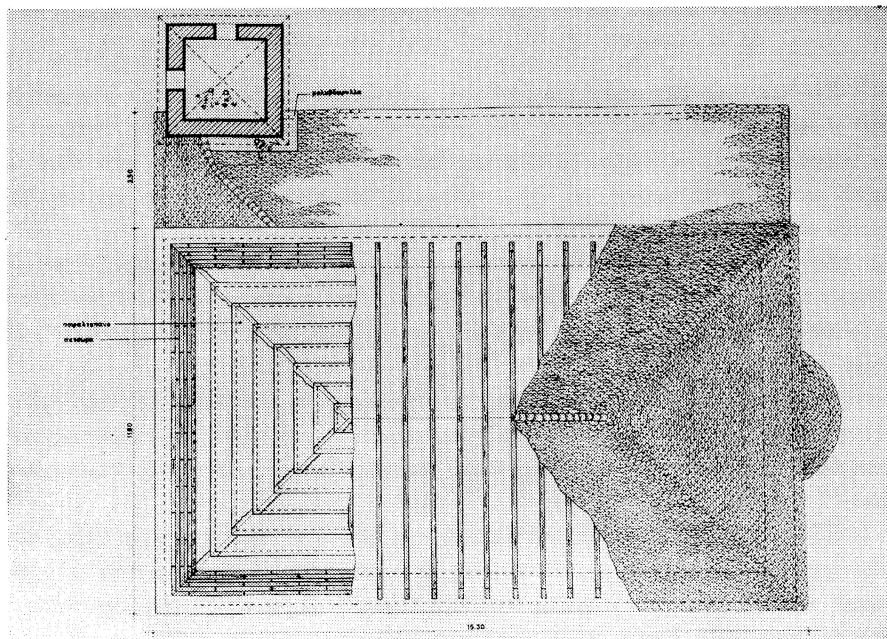
Τα ζευκτά της στέγης αποτελούνται από πελεκητά ντόπια καστανόξυλα περίσσιας διατομής. Η μπαγδατοκαμάρα του κεντρικού κλίτους εφάπτεται σχεδόν πάνω στους ελκυστήρες των ζευκτών, είναι δε τελαρωμένη με καμπύλα μαδέρια ντόπιου πεύκινου στραβόξυλου. Φέρει δύο πλευρικές σειρές αντηχείων από στάμνες με τον πυθμένα τους σε επαφή με το σουβά και μέσα σε πλούσιο κονίαμα και ταπωμένες με ληκύθι. Τα πετσώματα είναι τάβλες καστανίσιες 3×16, τα δε μεταγενέστερα —κακότεχνα— είναι πεύκινα μικρότερης διατομής. Οι πλάκες είναι ντόπιες με πλεκτούς μαχιάδες και πιθανής προέλευσης από τα κοντινά πλακαριά του δρόμου προς Αη-Γιάννη και Τσέτσιο. Τα γείσα της στέγης αποτελούνται από τρεις εκφορικές αλληπάλληλες σειρές πλάκας μέσου μεγέθους.

Κάτοψη στέγης ναού.

1. Αποκατάσταση πλακοσκεπής ναού-στοάς (ολική ανάσυρση πλάκας, διαλογή χρήσιμης, αλλαγή σάπιου πετσώματος, τοποθέτηση ασφαλτόπανου). Ανάσυρση, διαλογή και μεταφορά της πλάκας (σύμφωνα με τις σχετικές κατασκευαστικές λεπτομέρειες) της α' λουρίδας στη β' λουρίδα πάνω σε μαδέρια. Κοντά στο εκφορικό γείσο θα ελεγχθούν οι ξυλοδεσιές καθώς και τα κεφαλάρια των ζευκτών και θ' αντικατασταθούν τα σάπια. Θα τοποθετηθούν πετσώματα καστανιάς 3×12 εκ. περασμένα με δύο χέρια λινέλαιο με φαρμάκι,

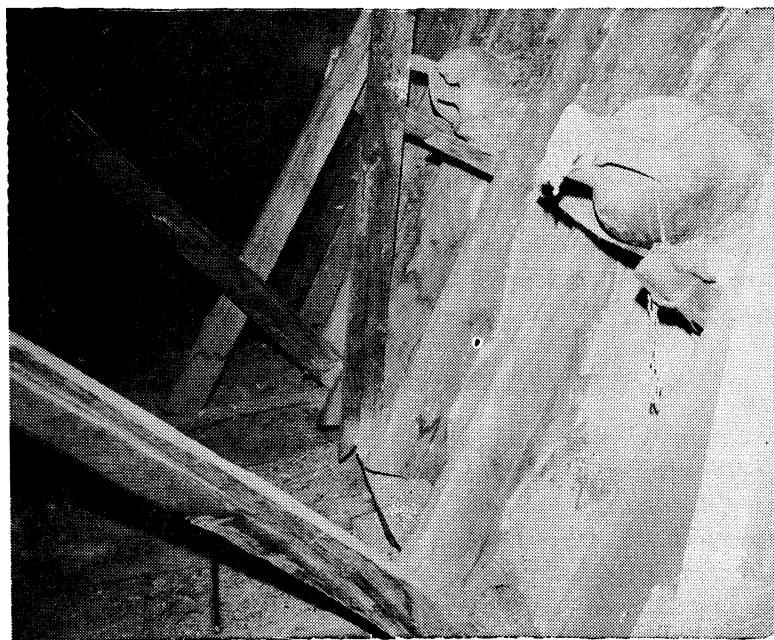
Η τσατμαδοκαμάρα μέσα στη στέγη με τα πήλινα αντηχεία.

2. Αποκατάσταση βλαμμένων οροφών και μετατοπισμένων αντηχείων. Πριν από την έναρξη αποκατάστασης της πλακοσκεπής του ναού θα προστατευτούν οι οροφές και τα αντηχεία. Πάνω σε πρόχειρα τελαρώματα από καδρονάκια 6×4 θα καρφωθεί λινάτσα τεντωμένη, ούτως ώστε να αποφευχθούν θραύσεις από μπάζα. Μετά τον καθαρισμό από τα μπάζα και την αντικατάσταση της στέγης, ακολουθεί η προσεκτική αποξήλωση των σάπιων τμημάτων των σανιδοροφών των πλαγιών κλιτών. Θα τοποθετηθούν έντεχνα όμοιας διατομής σανίδια και αρμοκάλυπτρα, τα οποία και θα βαφούν σε ένα τόνο ανοικτότερης απόχρωσης από τα όμορα και αυθεντικά τμήματα. Στη μπαγδατοροφή, με βλάβες πάνω από την κόγχη του ιερού, κατά την προσεκτική αποξήλωσή της θα ληφθούν δείγματα κονιαμάτων για εξακρίβωση της σύνθεσής του καθώς και της περιεκτικότητας των συνδετικών ινών (γιδότριχες - πευκοβελόνες - άχυρα). Θα προηγηθεί δε λεπτομερέστερη φωτογραφική τεκμηρίωση (ορθοφωτογράφιση και αποτύπωση 1:1 των οροφωγραφιών και του διακόσμου). Τα μετατοπισμένα αντηχεία θα ανατοποθετηθούν στην αρχική τους θέση κολυμβητά στη βάση τους με το ίδιο κονίαμα (αφού διερευνηθεί η σύστασή του). Αν υπάρχουν σπασμένα, θα ανακατασκευαστούν χειροποίητα ακριβή αντίγραφα (με ημερομηνία κατασκευής τους).

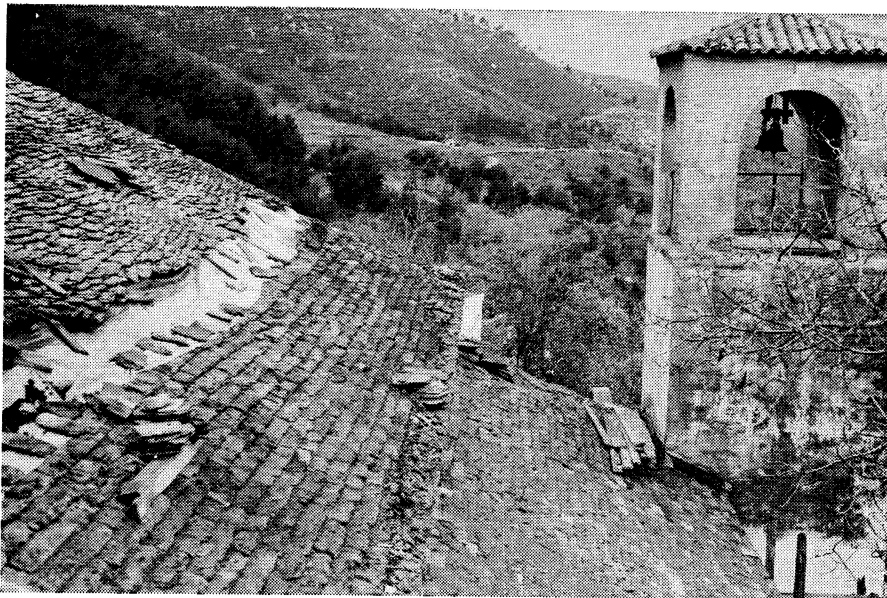
Ναός Αγ. Αποστόλων στο Μεγάλο Καζαβίτι Θάσου.

Εκτεταμένες βλάβες παρουσιάζει η πλακοσκεπή του ναού και της τοξωτής στοάς. Δεν φαίνεται ότι υπήρξε οργανωμένη επέμβαση συντήρησης των στεγών, παρά μόνο τοπικές πρόχειρες και κακότεχνες επιδιορθώσεις.

Εξωτερικά διακρίνονται εκτεταμένες κοιλότητες στις πλακοσκεπές, που εσωτερικά αντιστοιχούν σε σάπια και κοιλιασμένα πετσώματα που υποχώρησαν και ξεφόρτωσαν χώματα στη σανιδороφή. Ακόμη, σε όλη την έκταση της πλακοσκεπής έχουν γίνει μικροκατολισθήσεις μεγάλων και μικρών λίθων από το βάρος χιονοπτώσεων. Τα ζευκτά των στεγών, όπως προαναφέρθηκε, λόγω περίσσειας διατομής του καστανόξυλου, στα ορατά τους σημεία φαίνονται σε καλή κατάσταση. Η εμπειρία, όμως, μας οδηγεί να αναμένουμε κάποια σαπισμένα κεφαλάρια ζευκτών σε επαφή με πετρότοιχους, που θα εξακριβωθεί μετά την αποξήλωση της α' λουρίδας περιμετρικά της στέγης (κοντά στα γείσα). Τα εισερχόμενα όμβρια σάπισαν τις σανιδороφές της στοάς, η οποία αποξήλωθηκε ολικά την περασμένη δεκαετία.

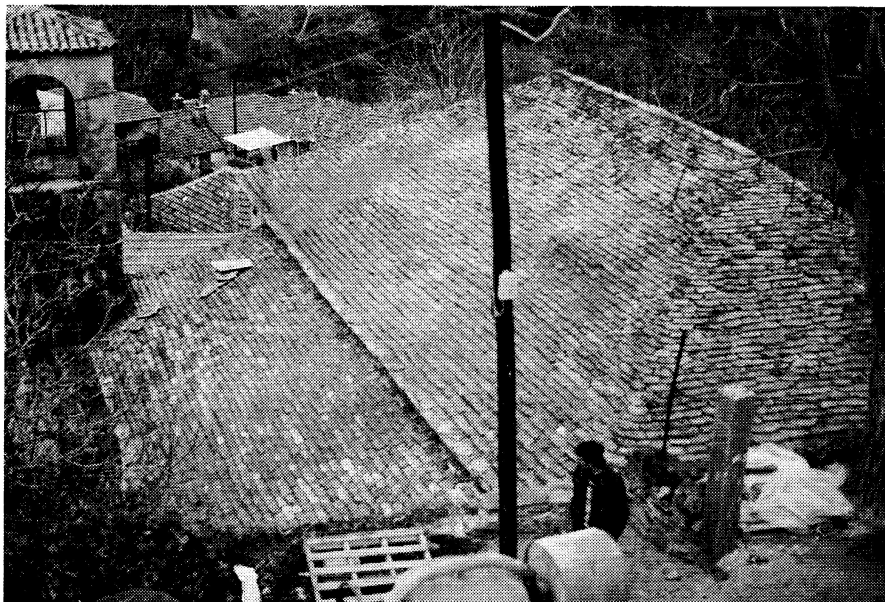
Η πλακοσκεπή κατά την επέμβαση και στο πέρας των εργασιών.

θα καρφωθούν στα ζευκτά με γαλβανισμένα καρφιά. Για καλύτερο αλφάδιασμα του πετσώματος θα μεσολαβήσουν σφήνες και τάκοι όπου υπάρχουν κοιλιασμένα ψαλίδια. Θα τοποθετηθεί κολλητό ασφαλτόπανο με ψηφίδες 4 Kg/m^2 και οπλισμένο με πολυεστερικό πλέγμα των $120-140 \text{ gr/m}^2$. Τοποθετούνται οι διαλεγμένες πλάκες και συμπληρώνεται η νέα απαραίτητη ποσότητα νέων. Στη β' ζώνη το ασφαλτόπανο υπερκαλύπτει το πέρας της α' ζώνης (σύμφωνα με κατασκ. λεπτομ.). Οι νέες πλάκες θα είναι ξεχοντρισμένες, ίδιας απόχρωσης, πάχους, σχήματος και μεγέθους με τις παλαιές διαλεγμένες. Όλες οι πλάκες θα είναι δομημένες, κολυμβυτές με ασβεστοτσιμεντοκονίαμα.

Οι τέσσερις μαχιάδες θα είναι πλεγμένοι χωρίς καβαλάρια.
